Χρυσάνθη Καβαλέκα, Λαμπρινή Λάμπρου, Γεωργιάννα Μωραΐτου
Συντηρήτριες Αρχαιοτήτων και Έργων Τέχνης Τ.Ε.

Μελέτη και επεμβάσεις προστασίας - συντήρησης στον αρχαιολογικό χώρο του Τύμβου των Πλαταιέων*

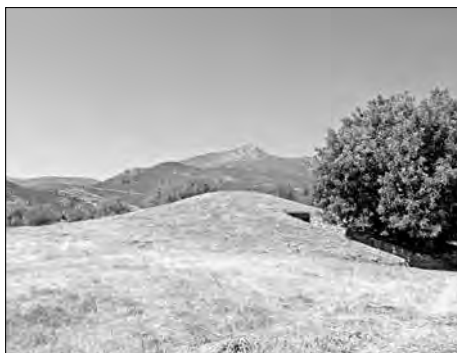
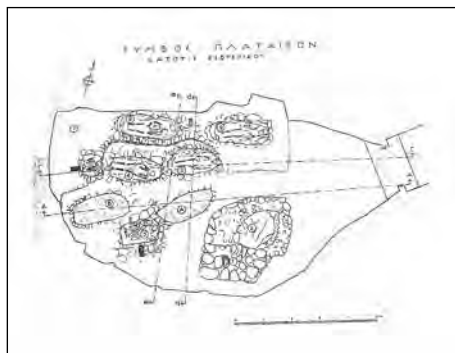
Ο ΑΡΧΑΙΟΛΟΓΙΚΟΣ ΧΩΡΟΣ του αποκαλούμενου «Τύμβου των Πλαταιέων» βρίσκεται εντός του περιβάλλοντα χώρου του Αρχαιολογικού Μουσείου Μαραθώνα, στη θέση Βρανά του Μαραθώνα. Πρόκειται για ταφικό μνημείο, το οποίο περιλαμβάνει οκτώ ταφές ενηλίκων, μία παιδική ταφή σε εγχυτρισμό και δύο πυρές (φωτ. 1, 2). Η μία ταφή φέρει ενεπίγραφη λίθινη στήλη με το χάραγμα του ονόματος ΑΡΧΙΑ(Σ) ή ΑΝΧΙΑ[Σ] και ανήκει σε άνδρα 30 έως 40 ετών, οι υπόλοιπες επτά ταφές αφορούν άνδρες 20 έως 25 ετών και ο εγχυτρισμός παιδί ηλικίας 10 ετών (φωτ. 3). Η ανασκαφή διεξήχθη το χρονικό διάστημα 1969-75 από τον αρχαιολόγο Σπυρίδωνα Μαρινάτο και ο τύμβος ανακατασκευάστηκε τεχνητά. Τα στοιχεία της τεχνολογίας κατασκευής δεν είναι καταγεγραμμένα. Σύμφωνα με την προφορική μαρτυρία της βοηθού του ανασκαφέα, κ. Φωκά, οι εργασίες πραγματοποιήθηκαν από τη Διεύθυνση Αναστήλωσης του Υπουργείου Πολιτισμού, στα αρχεία της οποίας δεν βρέθηκαν γραπτά τεκμήρια. Από τις προφορικές πληροφορίες και την οπτική παρατήρηση, φαίνεται ότι ο σκελετός αποτελείται από λαμαρίνες και σιδηροδοκούς, μιμείται δε το αρχικό σχήμα και τη μορφή του τύμβου. Τα εσωτερικά τοιχώματα έχουν επενδυθεί με τους λίθους που συλλέχθηκαν κατά την ανασκαφή, ενώ η οροφή με σιδερένιο πλέγμα επιχρισμένο με τσιμέντο. Μέσα στην οροφή είχαν σχεδιαστεί τέσσερις αεραγωγοί, οι οποίοι καταλήγουν στην εξωτερική πλευρά του λοφίσκου. Τα οστά μελετήθηκαν την περίοδο της ανασκαφής από τον Διευθυντή του Ανθρωπολογικού Ινστιτούτου της Βιέννης καθηγητή Emil Breitingner.

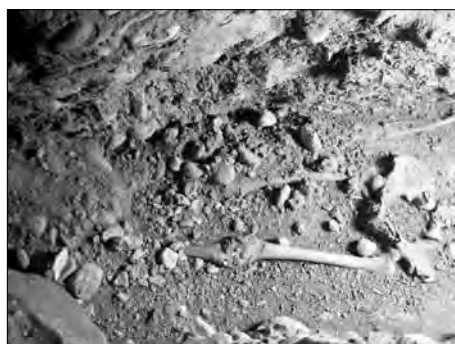
Φωτ. 6

- Πρόβλημα αυξημένης συγκέντρωσης υγρασίας και συμπύκνωσης των υδρατμών. Το φαινόμενο της υγρασίας παρατηρείται στο νωπό χώμα, αλλά και σε όλο το κελύφος, σε διάφορα σημεία, στην εμφάνιση ροής υδάτων (σταγονίδια) στη μεταλλική πόρτα και την οροφή, καθώς και στην ανάπτυξη μυκήτων (μανιτάρια). Τέλος, στο χαρακτηριστικό και έντονο φαινόμενο της συμπύκνωσης, το οποίο είναι εμφανές με τη μορφή σταγονιδίων στο εσωτερικό των υαλοπινάκων και την επακόλουθη πώση τους στο σκελετικό υλικό (φωτ. 4, 5).
- Φθορά στο εσωτερικό των ταφών από τη δράση των τρωκτικών (φωτ. 8).
- Μηχανική καταπόνηση και αισθητική υποβάθμιση του σκελετικού υλικού, εξαιτίας της σαθρότητας των τοιχωμάτων των ταφών (φωτ. 6).
- Προβλήματα καλύτερης έκθεσης στους επισκέπτες.

- Οι εργασίες συντήρησης και προστασίας των τοιχωμάτων των ταφών βασίζονται στην εφαρμογή αρμολογήματος των λίθων και στερέωσης του χώματος και των χαλίκων. Το κονίαμα αποτελείται από υδραυλικό ασβέστη και αδρανή πυριτικής και ασβεστολιθικής σύστασης σε αναλογία 1:3. Οι επεμβάσεις αφορούν στο κάτω τμήμα για την προστασία από την κατάρρευση και στο άνω για τη στερέωση ή αντικατάσταση του παλαιού αποσαθρωμένου κονιάματος. Για την αισθητική εναρμόνιση εφαρμόστηκε επίπαση με το χρώμα που συλλέχθηκε από τον καθαρισμό του εσωτερικού των ταφών.

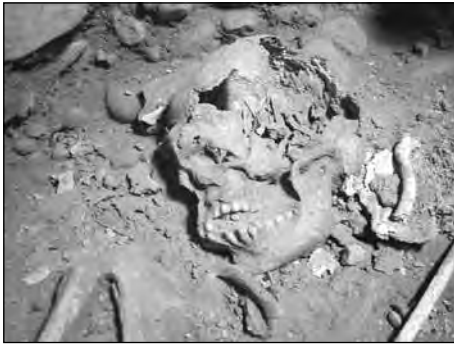
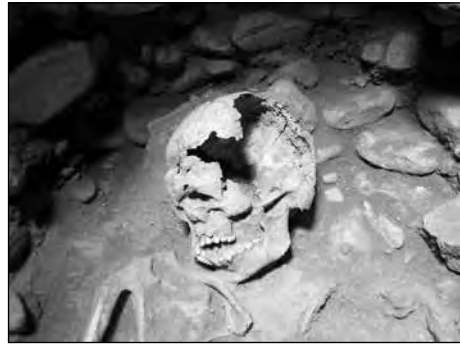
Σύμφωνα με την προφορική μαρτυρία του αρχιφύλακα κ. Κλεφτάκη, δεν είχαν πραγματοποιηθεί εργασίες καθαρισμού στο πρόσφατο παρελθόν. Δυστυχώς, στην πάροδο αυτών των ετών, όπως αποδείχθηκε, τα οστά είχαν γίνει βορά στα τρωκτικά, τα οποία είχαν δημιουργήσει φωλιές, όχι μόνο στο εσωτερικό των ταφών, αλλά και στους ίδιους τους σκελετούς. Βρέθηκαν πολλά απορρίμματα όπως τρίμματα σακούλας, πλαστικού, χαρτιού, ξύλινες σφήνες και λοιπά, σε όλες τις ταφές. Ιδιαίτερη εντύπωση προκάλεσε η ανεύρεση αυτών των απορριμμάτων στο εσωτερικό των κρανίων των ταφών 3 και 4 (φωτ. 8, 9).

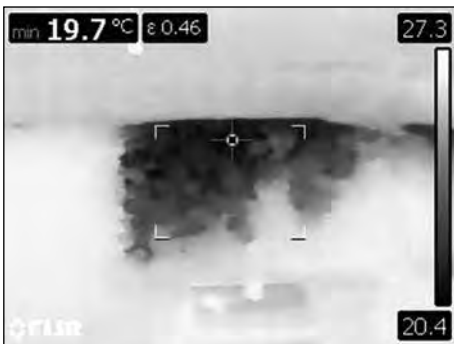
- Ταυτόχρονα έγινε εφικτός ο εντοπισμός των πηγών της υγρασίας με τη χρήση της υπέρυθρης θερμογραφίας. Ο έλεγχος εφαρμόστηκε στο άμεσο περιβάλλον γειννίαςης, δηλαδή το έδαφος και η τοικοποιία. Τα θερμογραφήματα υποδεικνύουν τα φορτία υγρασίας σε διάφορες περιοχές παρουσιάζοντας σε αυτές χαμηλότερες θερμοκρασίες (σκούρο μπλε χρώμα) από τις υπόλοιπες. Αυτό το αποτέλεσμα οφείλεται στην τοπική ψύξη που παράγεται από την εξάτμιση του νερού. Είναι εμφανές ότι έχουμε είσοδο των ομβρίων υδάτων από την τοικοποιία και το έδαφος. Η εξάτμισή τους στο εσωτερικό του τύμβου ευθύνεται για τα υψηλά ποσοστά της υγρασίας. Μετά την τοποθέτηση της συσκευής αφύγρανσης, ο θερμογραφικός έλεγχος κατέδειξε μείωση της υγρασίας στο εσωτερικό των ταφών (φωτ. 10, 11).

- Από τα αποτελέσματα κατέστη σαφές ότι το ζήτημα του αερισμού έπρεπε να αντιμετωπιστεί με τεχνητά μέσα. Για αυτό το λόγο πραγματοποιήθηκε αγορά συσκευής αφύγρανσης. Εξαιτίας του ότι τέτοιου τύπου συσκευές δεν μπορούν να χρησιμοποιηθούν σε συνθήκες σχετικής υγρασίας 100%, ο φυσικός αερισμός υποβοηθήθηκε με τη διάνοιξη ανοιγμάτων στη μεταλλική θύρα του
